Zürich: Graffiti- und Farbanschläge vom Osec-Gebäude effizient entfernt

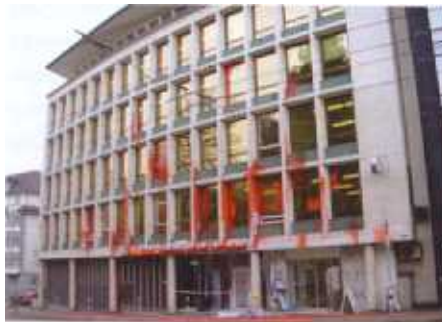
Das verunstaltete Osec-Gebäude in Zürich.

«Die wichtigste Aufgabe für uns war, der Fassade wieder das ursprüngliche Aussehen zurückzugeben, ohne die verschiedenen Oberflächen in irgendeiner Form zu verändern», betont Heiniger. Zunächst mussten Graffitischmierereien sachgerecht und rückstandsfrei entfernt werden. Die schöne Oberfläche der Kunststeinfassade durfte bei der Reinigung auf gar keinen Fall beschädigt werden. Das Reinigungsergebnis wird dabei im Wesentlichen von der Art und Porosität des Untergrundes, der verwendeten Graffitifarbe und dem eingesetzten Reinigungsverfahren beeinflusst. Heiniger dazu: «Je nach Graffitifarbe und Untergrund werden – abgesehen vom Überstreichen – hauptsächlich chemische oder abrasive Verfahren eingesetzt. Im vorliegenden Fall haben wir uns für ein chemisches Reinigungsmittel entschieden.» Mit diesem Mittel wurde das Bindemittel der Graffiti angelöst, sodass es anschliessend von der Fassade gewaschen werden konnte. «Die Wahl des Reinigungsmittels erfordert viel Erfahrung, da nicht nur die Fassadenoberflächen sehr unterschiedlich beschaffen sind, sondern auch die von Sprayern eingesetzten Farben», erklärt Alkis Fotiou, Geschäftsführer der Poly-Rapid AG.

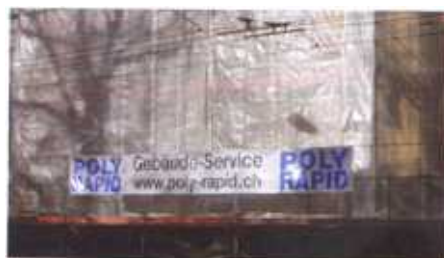
Das Gebäude wurde während der Facharbeiten mit einer Schutzfolie eingehüllt.

Beim Einsatz von chemischen Reinigungsmitteln ist besondere Vorsicht geboten. Denn ein Einsatz untauglicher chemischer Reiniger oder ihre falsche Anwendung kann die Oberfläche beschädigen, z.B. durch Verfärbung oder die Farbe dringt noch tiefer ein usw. Die Leuchtreklamen, welche zu grossen Teilen aus Plexiglas bestehen, wurden durch eigenes qualifiziertes Personal demontiert und in der eigenen Werkstatt von der Farbe in einem speziellen Verfahren befreit. Als Abschluss der Arbeiten wurde diese auch wiederum durch das Poly-Rapid-Personal montiert. Auch die Umweltbelastung wie Sondermüll, Abwasserentsorgung dürfen dabei nicht vernachlässigt werden, ausserdem darf kein kontaminiertes Wasser in die Kläranlage gelangen. Bei den Arbeiten am Osec-Gebäude musste zusätzlich den vorbeifahrenden Autos und den Fussgängern Rechnung getragen werden. «Daher haben wir die gesamte Fassade eingerüstet und mit einer Folie eingepackt und das Abwasser vor Ort gesammelt», so Heiniger weiter.

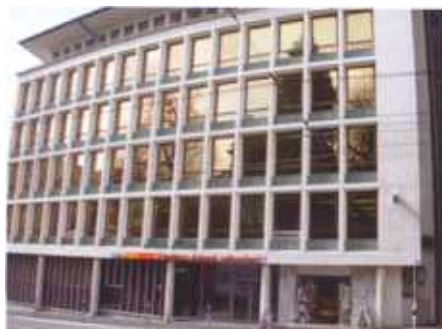
Nach der umfassenden Reinigung und Neubeschichtung erscheint es wieder im ursprünglichen Aussehen.

Nach der Graffitentfernung-Reinigung, wurde der gesamte Steinbereich mit einem farblosen Imprägnierungsmittel neu beschichtet und die Fenster gereinigt. Die Beschichtung verhindert die Wiederanschmutzung der Fassadenoberfläche, weil das Gebäude an einer sehr stark befahrenen Strasse steht. Die Fassade wurde schliesslich wieder mit einer Schutzschicht gegen weitere Farbanschläge geschützt. Um das perfekte Aussehen abzurunden, wurden zuletzt noch durch die Malerabteilung die Rautputzstellen an der Untersicht neu gestrichen und die Gerüstankerlöcher wieder geschlossen und farblich angepasst. (pd/dh)
